杭州昊能再生资源有限公司

土壤污染隐患排查报告

2022年11月

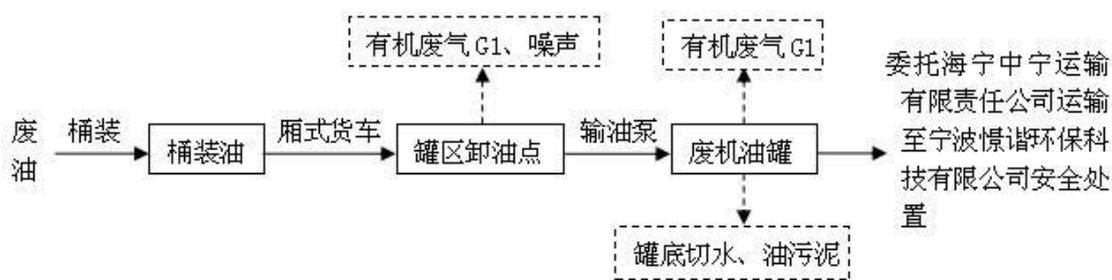
图 2.4-1 企业服务流程图

1、主要是将废机油进行集中回收，装桶后用厢式货车运至贮存场所。机动车维修等企业产生的废机油存放在杭州昊能再生资源有限公司提供的专门的油桶内，由杭州昊能再生资源有限公司定期派车收集。

2、运输车辆直接到达贮存废机油仓储内，中转时油桶不下车直接在车上用输油泵将油桶里的废机油输送至厂区油罐内。

3、待油罐内废油储存至一定量后，委托有资质单位海宁中宁运输有限责任公司专用车辆派槽罐车到本项目厂房机油仓储区接收（由油罐经输油泵打入槽罐车的槽罐中）。

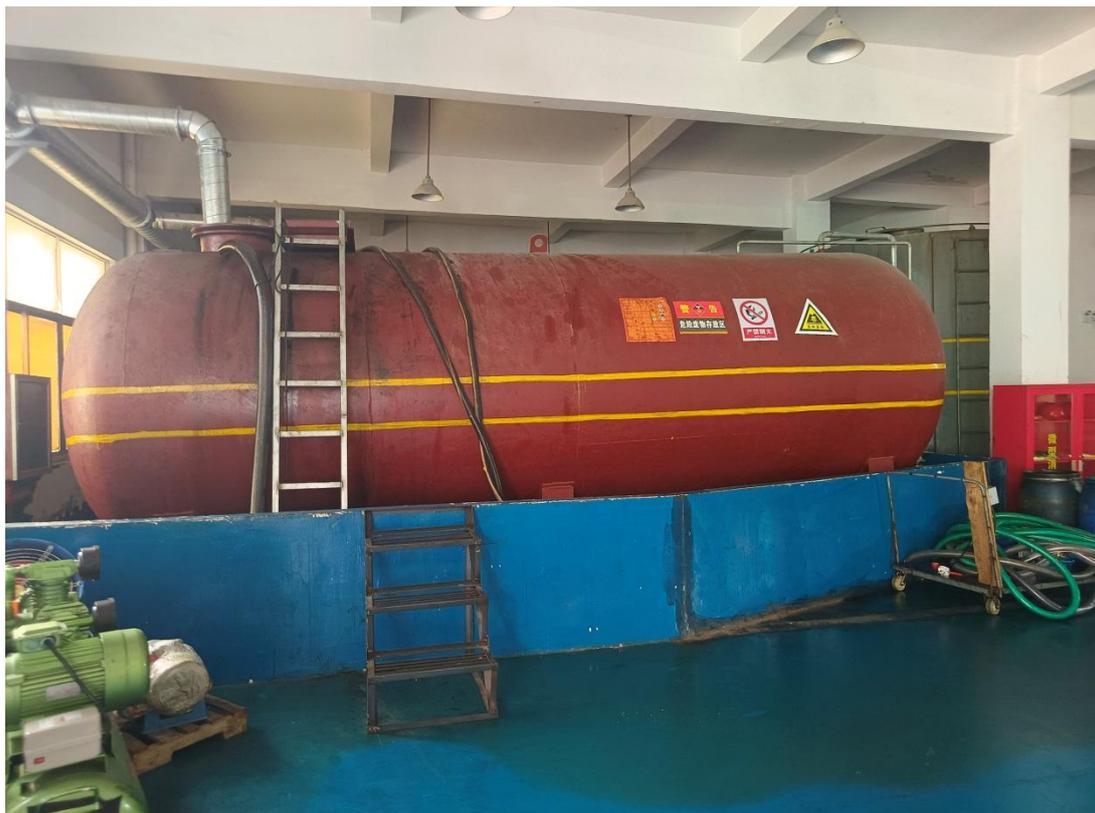
图4.1-1 储罐区照片

序号	重点场所名称	重点场所类型	重点设施设备名称	重点设施设备类型	防腐蚀、渗漏/泄漏、流失、扬散设计建设信息	日常管理维护信息
1	罐区	地上罐区	废机油储罐	离地储罐	单层金属材料； 储罐泄漏检测设施； 普通阻隔设施； ①储罐为单层碳钢材质 ②储罐设有液位监控系统，泄漏检测设施全； ③该储罐设有围堰，围堰进行了防渗处理； ④围堰容积确保物料不溢出罐区； ⑤罐区南侧设有事故水池；	定期检查泄漏检测设施，确保正常运行 ①定期开展防渗效果检查 ②定期采用专用设备开展罐体专项检查 ③日常维护，出现泄漏及时解决，及时清理泄漏的污染物

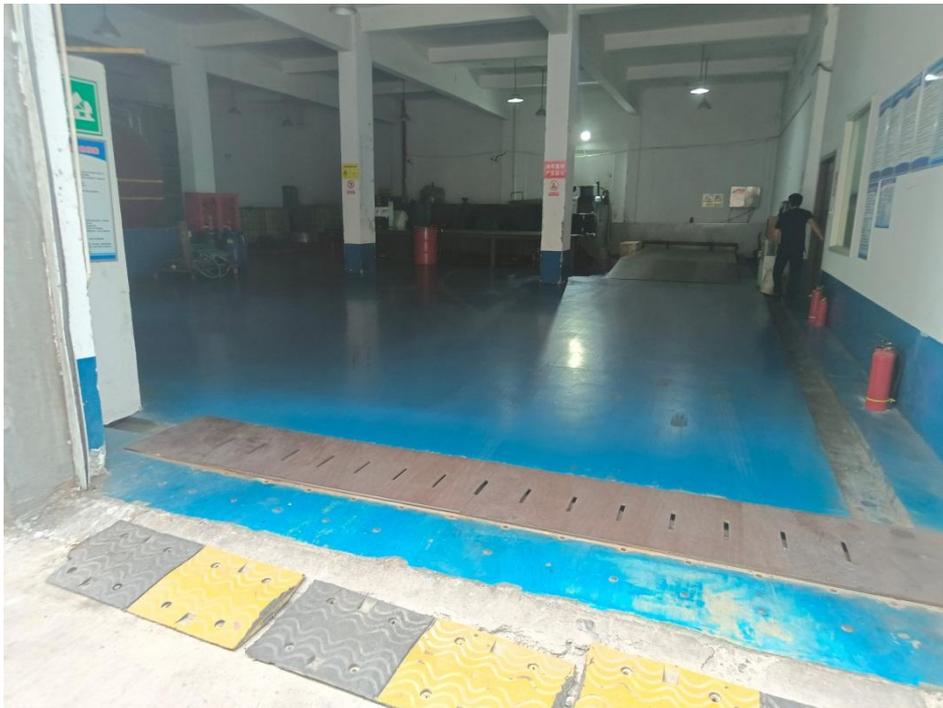
4.1-2 装卸区照片

序号	重点场所名称	重点场所类型	重点设施设备名称	重点设施设备类型	防腐蚀、渗漏/泄漏、流失、扬散设计建设信息	日常管理维护信息
1	罐区	散装液体物料装卸	废机油储罐	底部装卸	防渗透阻隔系统，溢流保护装置，渗漏、流失的液体能得到有效收集并定期清理 ①物料装卸设有溢流保护装置； ②本装卸系统为正压密闭装卸系统	熟练工操作；设置清晰的灌注和抽出说明标识牌；特别注意输送软管与装载车连接处；有效应对泄漏事件 ①定期开展防渗效果检查（如物探检测等） ②定期采用专业设备开展罐体专项检查 ③日常维护，出现泄漏及时解决，及时清理泄漏的污染物
3	厂内运输 装卸区	管道运输	输送管道	地上管道	注意管道附件处的渗漏、泄漏 单层管道	定期检测管道渗漏情况；根据管道检测结果，制定并落实管道维护方案；日常目视检查；有效应对泄漏事件 ①日常目视检查 ②有效应对泄漏事件 ③定期清空防滴漏设施 ④日常维护，出现泄漏及时解决，及时清理泄漏的污染物 ⑤定期开展防渗效果检查
4	厂内运输	传输泵	传输泵	密封效果较好的泵	对整个泵体或者关键部件设置防滴漏设施 进料端安装关闭控制阀门 ①泵体关键部件设置密封措施； ②进料端安装关闭控制阀门	定期清空防滴漏设施；制定并实施检修方案；日常目视检查；日常维护 ①日常目视检查 ②定期清空防滴漏设施 ③日常维护，出现泄漏及时解决，及时清理泄漏的污染物 ④制定并实施检修方案

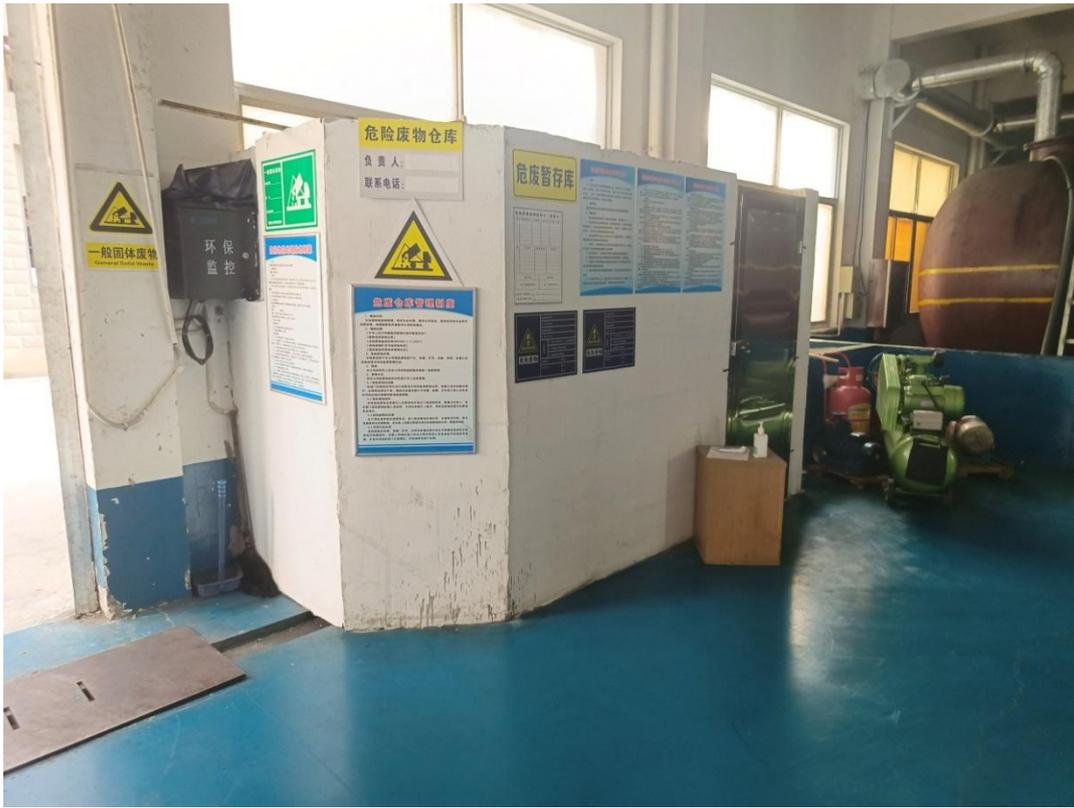
图4.1-3 危废仓库照片

序号	重点场所名称	重点场所类型	重点设施设备名称	重点设施设备类型	防腐蚀、渗漏/泄漏、流失、扬散设计建设信息		日常管理维护信息	
1	危废暂存库	其他活动区	危废仓库	危废暂存库	按《危险废物贮存污染控制标准》(GB18597-2001)及其修改单的要求设计	①危废仓库进行重点防渗； ②门口设有危废标示牌，张贴环境保护管理制度	①定期开展防渗效果检查 ②日常目视检查 ③日常维护，出现泄漏及时解决，及时清理泄漏的污染物	①定期开展防渗效果检查 ②日常目视检查 ③日常维护，出现泄漏及时解决，及时清理泄漏的污染物
2	事故应急罐	其他活动区	应急罐	应急收集设施	防渗应急设施：单层金属材料	①为单层碳钢材质 ②设有液位监控系统；	①定期开展防渗效果检查 ②定期采用专用设备开展罐体专项检查 ③日常维护	①定期开展防渗效果检查 ②定期采用专用设备开展罐体专项检查 ③日常维护
3	事故应急池	其他活动区	事故应急池	应急收集设施	防渗应急设施	①事故水池进行了重点防渗处理	①定期开展防渗效果检查 ②日常维护	①定期开展防渗效果检查 ②日常维护

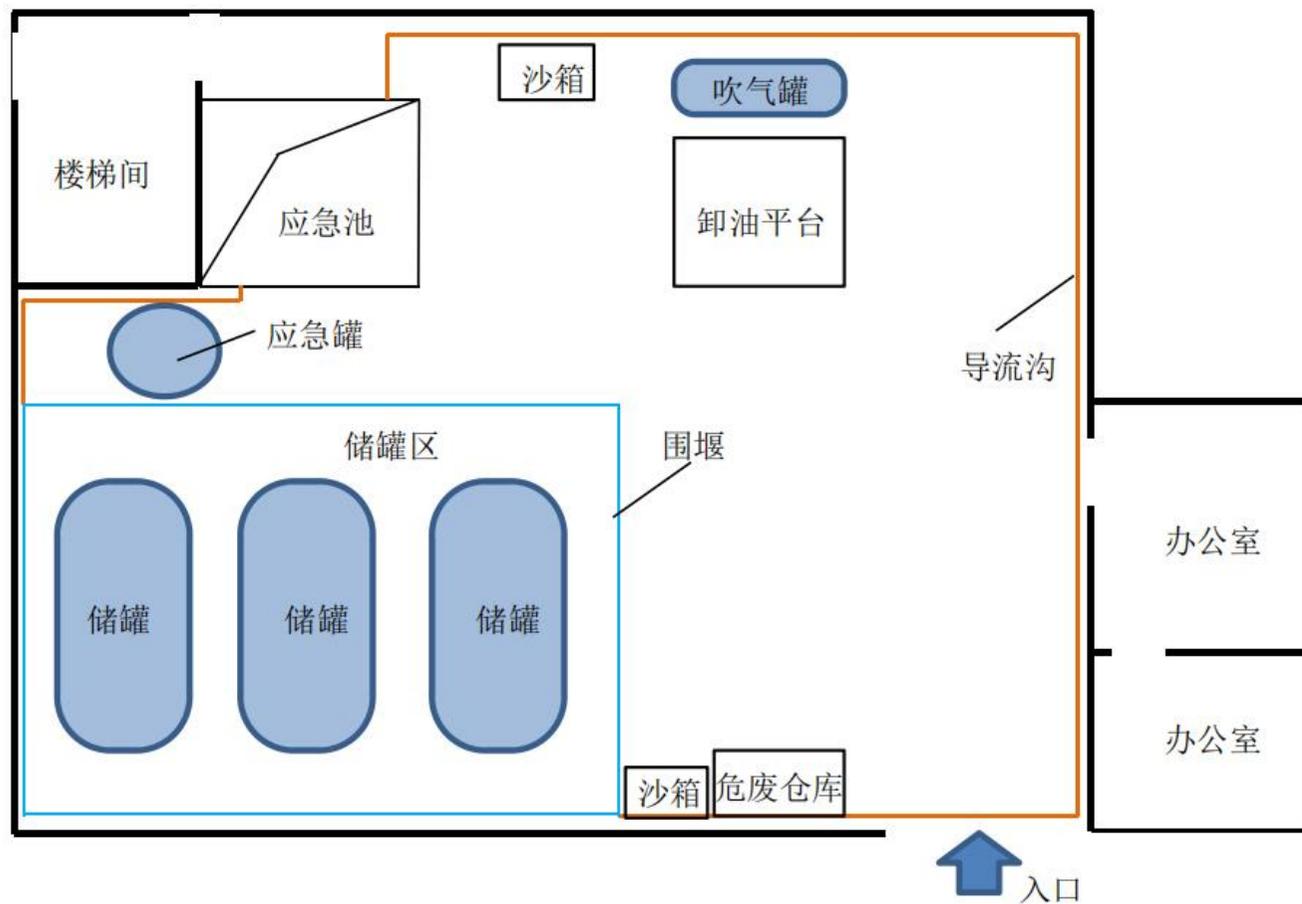
附图 1 企业平面布置图及各功能区分布图

项目大门朝北，入口西面为办公室，东面为储罐区，南面为应急池和卸油平台。详细布置见附图1企业平面布置图及各功能区分布图。
